Ankara eski Havagazı Fabrikası binaları yıkımında asbest riski var mı?

Tıbbi Jeoloji ve Asbest Söküm Uzmanı Dr. EŞREF ATABEY yazdı: “Maltepe Havagazı eski binaları ve çok katlı otoparkın yıkımı sırasında [yönetmeliklere uygun işlemlerin] yapılmadığı, çalışanların da kişisel koruyucu önlem almadıkları, ayrıca çevre emniyet önlemi alınmadığı görülmüştür.”

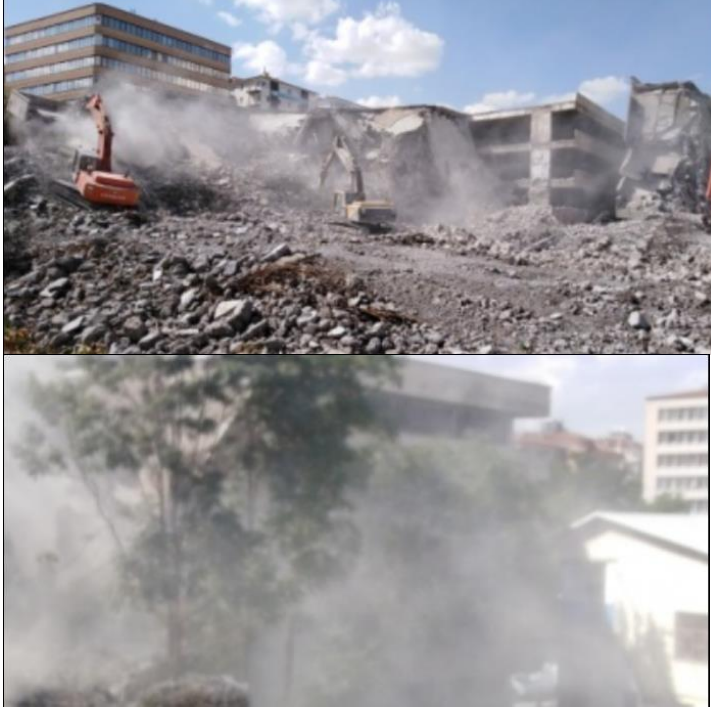
10 Eylül 2018 tarihinde Kızılay’a gitmek üzere bindiğim halk otobüsünün Akay kavşağındaki alt geçitte tadilat olması nedeniyle güzergah değiştirerek Maltepe Camii, Sıhhiye istikametinden gitmesi üzerine, ne göreyim, eski Havagazı Fabrikası binaları ve çok katlı otoparkın toz-duman içinde yıkımı yapılmakta. Dört adet ekskavatörle yıkım tüm hızıyla devam etmekte ve bu esnada havaya yoğun toz bulutu yayılmakta. Tozun çevreye ve havaya yayılmaması için hiçbir önlemin alınmadığını gördüm. Havaya yayılan toz bulutu çevredeki işyerlerinde çalışanları, lokantalarda yemek yiyenleri, alışveriş yapanları, hemen yakındaki binalarda oturanları, camiye gelenleri, yakındaki okulu, sokaktan gelip geçenleri etkilemektedir. En önemlisi de yıkım işinde çalışan kişilerin hiçbir kişisel koruyucu önlem almadığı görülmüştür. Önlem olarak yıkımı gerçekleştiren firmanın astığı bez afişin altında “Çevreye verdiğimiz rahatsızlıktan dolayı özür dileriz” ibaresi yer almaktadır. Bu durumu “Başkentin merkezinde işletilen ve hiçbir çevre önlemi alınmayan bir taşocağı” gibi düşünün. Burada, kaya yerine beton parçalanıyor. İzmir Caddesi Menekşe Sokağı’nda da aynı manzara: Aradaki bir binanın ekskavatörle yıkımı yapılmakta, kalkan toz bulutu sokakta bulunan herkesin sağlığını tehdit etmekte.

10 Eylül 2018 Saat:15.00 Ankara Maltepe çok katlı otoparkı ve eski Havagazı Fabrikası binalarının yıkım görüntüsü:

Eğer binalar asbestten arındırıldıysa sorun bulunmamakta, bu yapılmadıysa halkın sağlığı yönünden tehlike var demektir. Binalar asbestten arındırılmış olsa bile tozla mücadele yönetmeliği gereğince, çevreye tozun yayılması önlenmelidir. Pülverizasyon yöntemiyle ıslatma işi sürekli yapılmalı ve tozun yerden kalkması önlenmelidir. Maltepe havagazı eski binaları ve çok katlı otoparkın yıkımı sırasında bunun yapılmadığı, çalışanların da kişisel koruyucu önlem almadıkları, ayrıca çevre emniyet önlemi alınmadığı görülmüştür.

Bina ve tesislerin yıkımından önce; "Asbestli Çalışmalarda Sağlık ve Güvenlik Önlemleri Hakkında Yönetmelik", "Tozla Mücadele Yönetmeliği", "Kimyasal Maddelerle Çalışmalarda Sağlık ve Güvenlik Önlemleri Hakkında yönetmelik", "Hafriyat Toprağı İnşaat ve Yıkıntı Atıklarının Kontrol Yönetmeliği", "Atık Yönetimi Yönetmeliği" vb ilgili yönetmeliklerde asbestle ilgili yaptırımlara uyulması gereklidir.

0,1 mikron ile 0,5 mikron arası tozlar solunabilir tozlardır. Asbest liflerinde boyu 5 mikron, eni 3 mikron, boyu eninin 3 katı büyüklüğündeki tozlar dikkate alınır. Eğer 8 saatlik zaman ortalamasında havada 0,1 lif/cm³ (bir santimetreküp havada 0,1 lif) sınırı aşıyorsa bina karantinaya alınıp, gerekli uyarı işaretlemeleri yapılarak, asbest söküm uzmanı nezaretinde asbest söküm çalışanlarınca bina asbestten arındırılmalı. Bina asbestten arındırıldıktan sonra tekrar havada ölçüm yapıp, asbest olmadığı anlaşıldıktan sonra bina yıkılmalıdır.
