Batı Anadolu'daki eski civa yataklarının çevre jeolojisi açısından değerlendirilmesi

Evaluation of old quicksilver deposits in East Anatolia to the environmental geology

Ünsal GEMİCİ

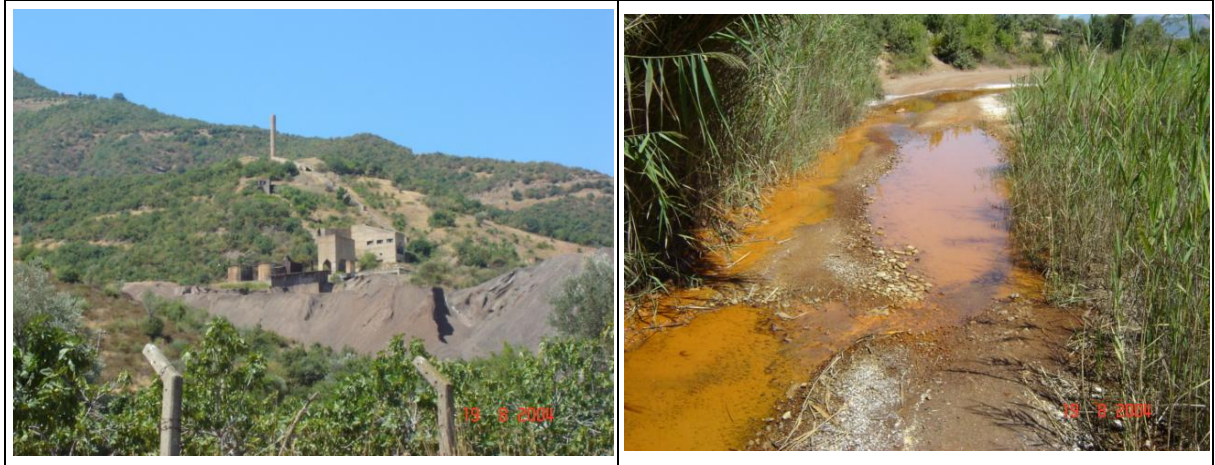
arasındaki değerlere sahiptir (Çizelge-1). Asitliğin sebebi, başlıca pirit ve daha az miktardaki kalkopirit olmak üzere demir sülfat fazından ileri gelmektedir. Çalışma alanındaki kirleticilerin başında maden atıklarını drene eden sular ve maden ocağındaki boşalım gelir. Maden atıklarındaki ile galerilerdeki sülfürlü minerallerin oksidasyonu ve asit maden drenajı pH' in düşmesine ve Fe, Al, SO₄ ve iz metallerin çözünmesinde bir artışa neden olmaktadır.

Şekil-2 a) Halıköy civa madeni tesisleri ve maden atıkları b) galerilerden çıkan asit maden suları

Madenlerin kapanmasından günümüze yıllar geçmiş olmasına rağmen sulfit oksidasyonu ve buna bağlı olarak ortamın asitleşmesi hala etkin olarak devam etmektedir. Kirliliğin devam etmesinin önlenmesi amacıyla atıkların kontrol altına alınması; bu kapsamda atıkların özellikle dere yatakları üzerinden kaldırılması ve yüzey drenajından daha az etkilenecek şekilde depolanması sağlanmalıdır. Atıkları yıkayan yağmur sularının atık kanallarında nötralize edilmeleri ve ağır metallerin çöktürülmesi sağlanmalıdır. Bu durum özellikle Halıköy sahasında bir an önce uygulanmalıdır. Bu sahayı drene eden yan dereler Küçük Menderes nehrine bağlanmaktadır. Aksi takdirde alandaki sulfit oksidasyonu ve suların asitleşmesi daha uzun yıllar devam edecek ve yeraltı ve yüzey sularını etkileyecektir. Alkali özellikteki malzemelerin galerilerden enjekte edilmesi veya atık havuzlarına eklenmesiyle sülfidlerin oksidasyonu ve suların asitleşmesi azaltılabilir. Ancak unutulmamalıdır ki sülfidlerin oksidasyonu hem yüzeyde hem de yeraltında olduğundan asidik maden drenajının bölgede tamamen ortadan kaldırılması oldukça zordur.

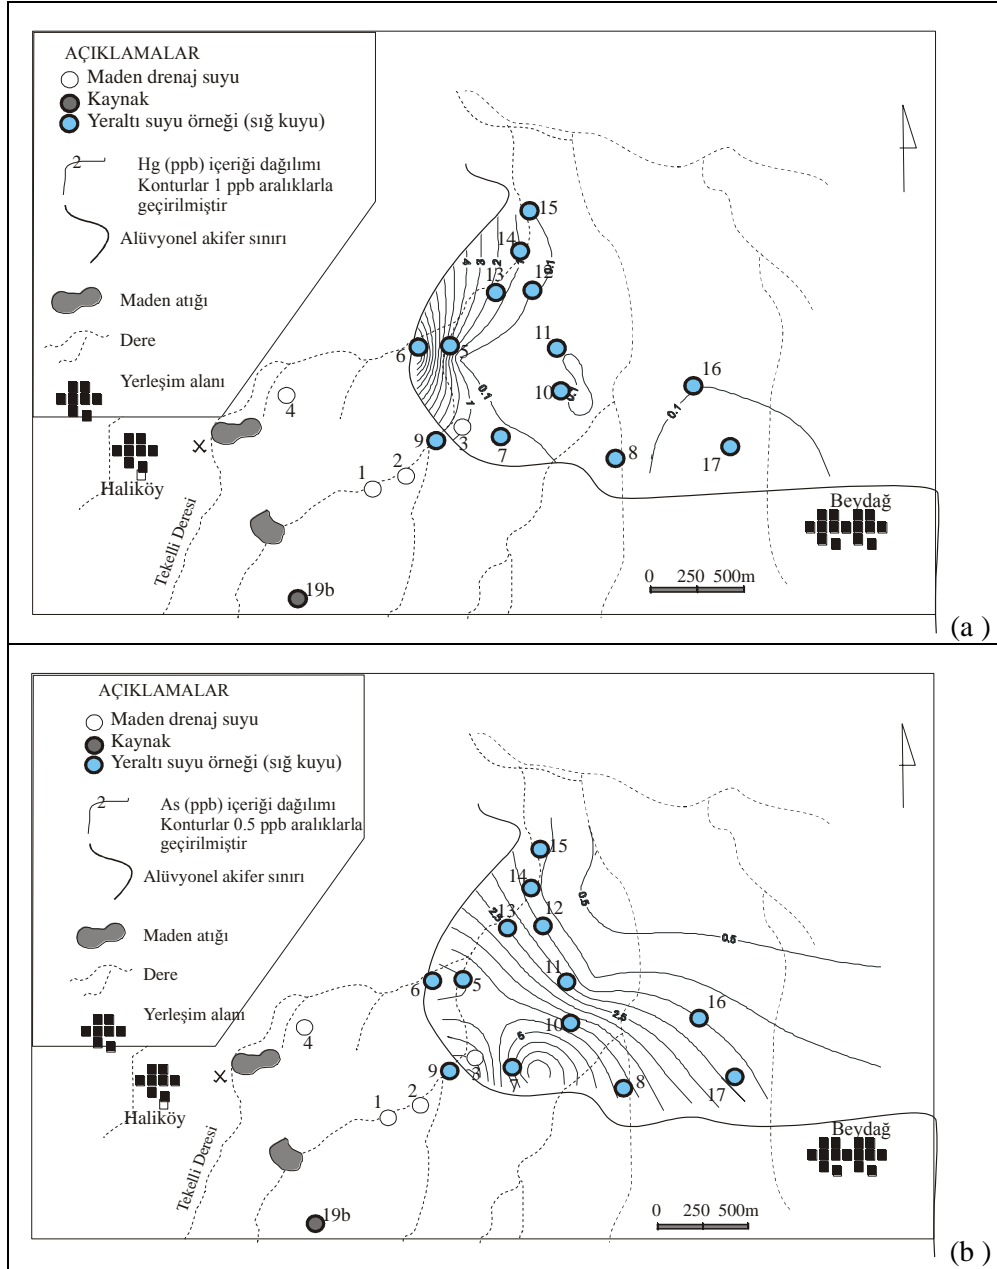
Şekil -3 Haliköy civa madeni çevresindeki yeraltısularında a) Hg ve b) As dağılımı.

Yeraltı suları akış yönünde As değerlerinde düzenli bir azalma gözlenmiştir. Yeraltı sularının ve özellikle de maden drenaj sularının ağır metal içeriklerinin yüksek olmasına rağmen suların Hg değerleri düşüktür. Maden atıklarını drene eden suların Hg içerikleri 0.04 ve 1.18 mikrogram/L' dir. Doğrudan galeriden çıkan 2 nolu örnekte Hg değeri 1.18 mikrogram /L' dir. Yeraltı sularındaki Hg dağılımı Şekil 3'de verilmiştir. Yeraltı suyu örneklerinden madeni drene eden dere yakınında yer alan 6 nolu örnek (Hg=14.76 mikrogram /L) dışındaki örneklerde Hg değerleri 0.01 ile 0.9 mikrogram /L arasındadır ve içme suyu standardı (WHO 1993 ve TS 1997) olan 1 mikrogram/L' nin altındadır. Yeraltı suyu örneklerindeki düşük Hg içeriği, sudaki çözünürlüğe, kimyasal ve fiziksel aşınmaya karşı zinoberin aşırı dayanıklı olmasından kaynaklanmaktadır (Gray vd., 2000). Ayrıca zinoberin diğer sülfidlerden daha yavaş oksitlenmektedir (Plouffe, 1997).

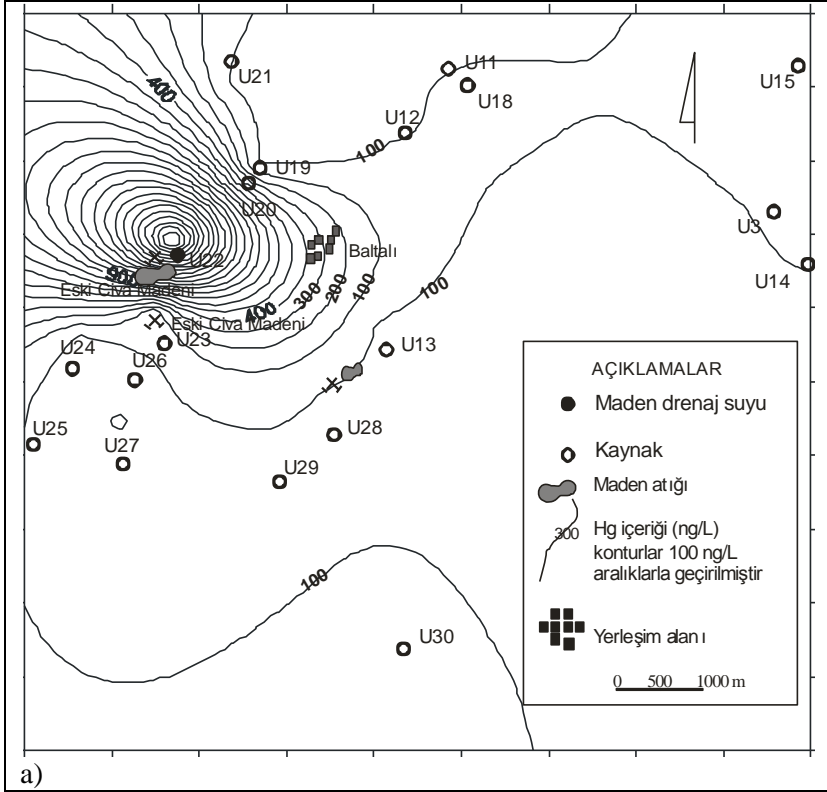
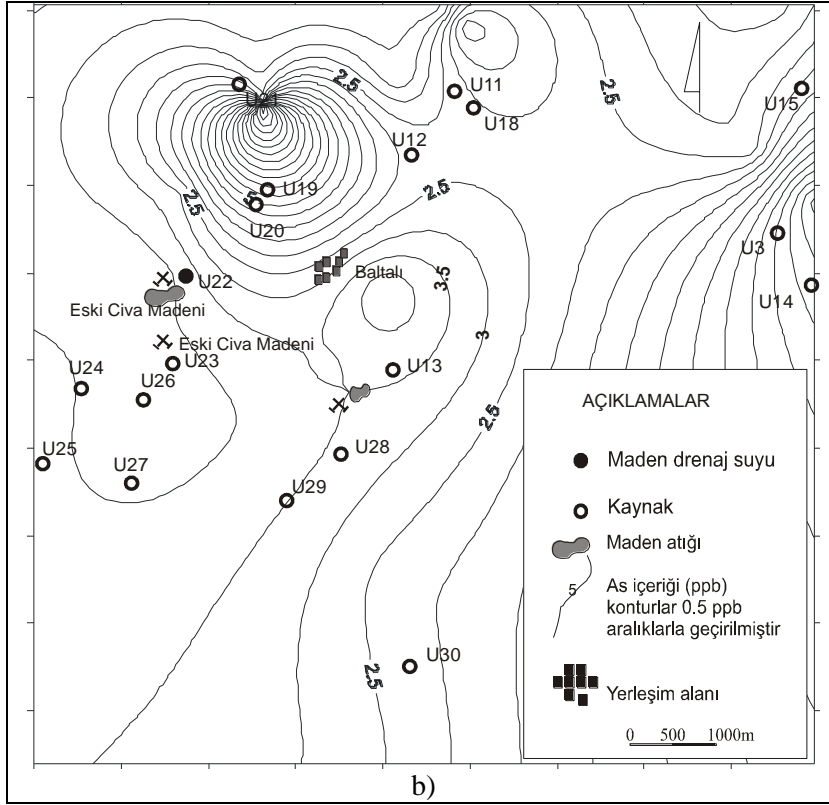
Şekil-5 Baltalı ve çevresindeki yeraltı sularında a) Hg (ng/L) ve b)As (mg/L) dağılımları.

Diğer örnekler kaynaklardan alınmış olan yeraltısuyu örnekleridir. Yüksek asitlik ve elektriksel iletkenlik değerlerine sahip su örneğinde birçok metalin yüksek oranlarda yer aldıkları ve içme suyu standartlarının aşıldığı (TSE, 266, 1997) gözlenmiştir. Bu örneğin pH ve elektriksel iletkenlik değerleri içme suyu standartlarına uygun değildir (TSE 266, 1997; Çizelge 3). U22 nolu örnekteki ağır metal içindeki en önemli artış cıvada gözlenmiştir. 2450 ng/L olarak ölçülen Hg değeri içme suyu standartlarının üzerindedir (Hg: 1ppb). U22 nolu su örneği SO₄, Al, Cr, Fe, Mn, Ni açısından TS (1997) standardının üzerinde değerler sunmaktadır. Yeraltı sularındaki Al, Cr, Cu, Pb, Zn ve SO₄ dağılımları elementlerin hepsinin Çakıraz Tepe eski civa madeni çevresinde yoğunlaşmış olduğu gözlenmektedir. Bölgedeki yeraltısularındaki hg ve As dağılımları Şekil 5'te sunulmuştur. Madenden uzak alanlarda belirtilen ağır metaller Baltalı bölgesi yeraltı sularında içme suyu standartlarının altında değerler vermektedirler. Çakıraz Tepe Mevkii'nde yer alan eski maden atıkları bölgede kirletici kaynak konumundadır. Ancak asit drenaj suyunun düşük debili olması kirleticilerin geniş alanlara yüksek konsantrasyonlarda yayılmasını engellemektedir. Günümüzde Baltalı ve çevresindeki yeraltı suları içme ve kullanmaya uygun olan sular konumundadır.

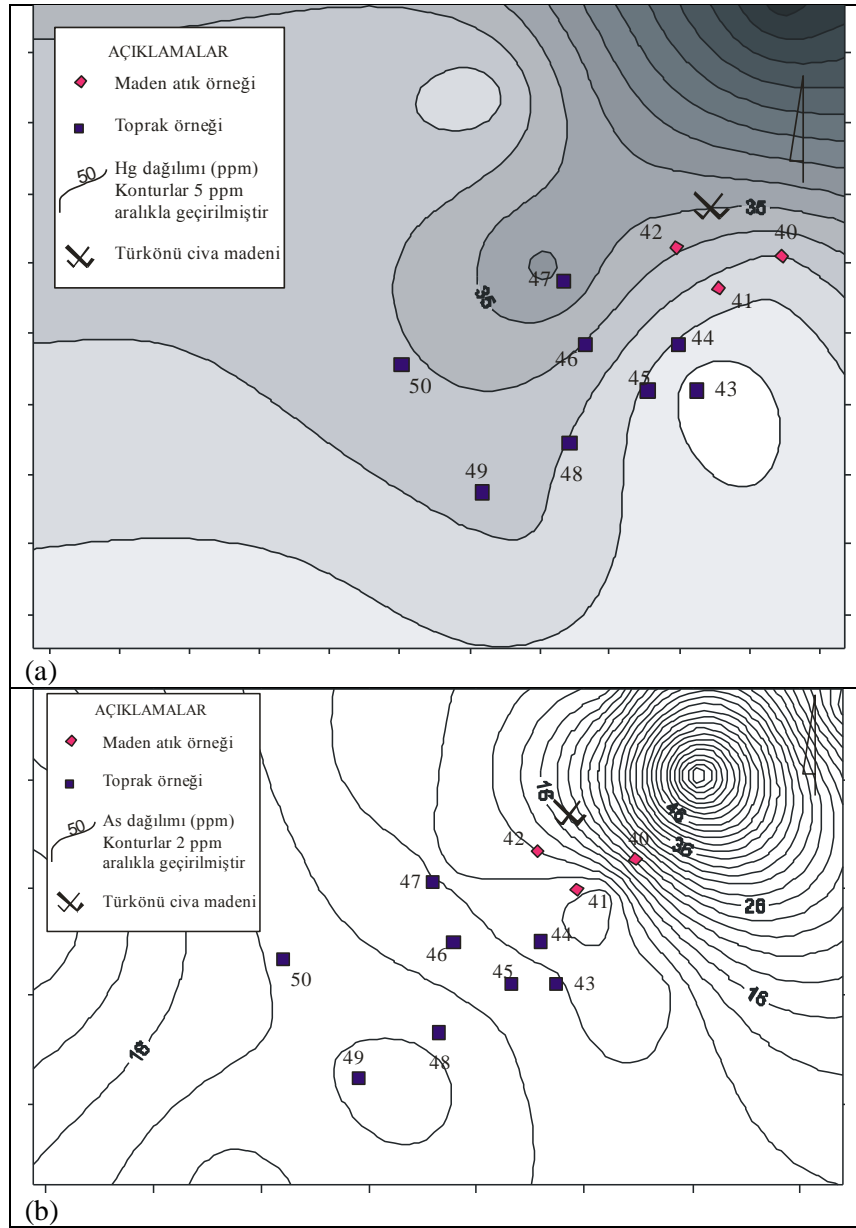
Şekil-6 Türkönü madeni çevresindeki tarım toprağında a) Hg (ppm) ve b) As (ppm) dağılımı

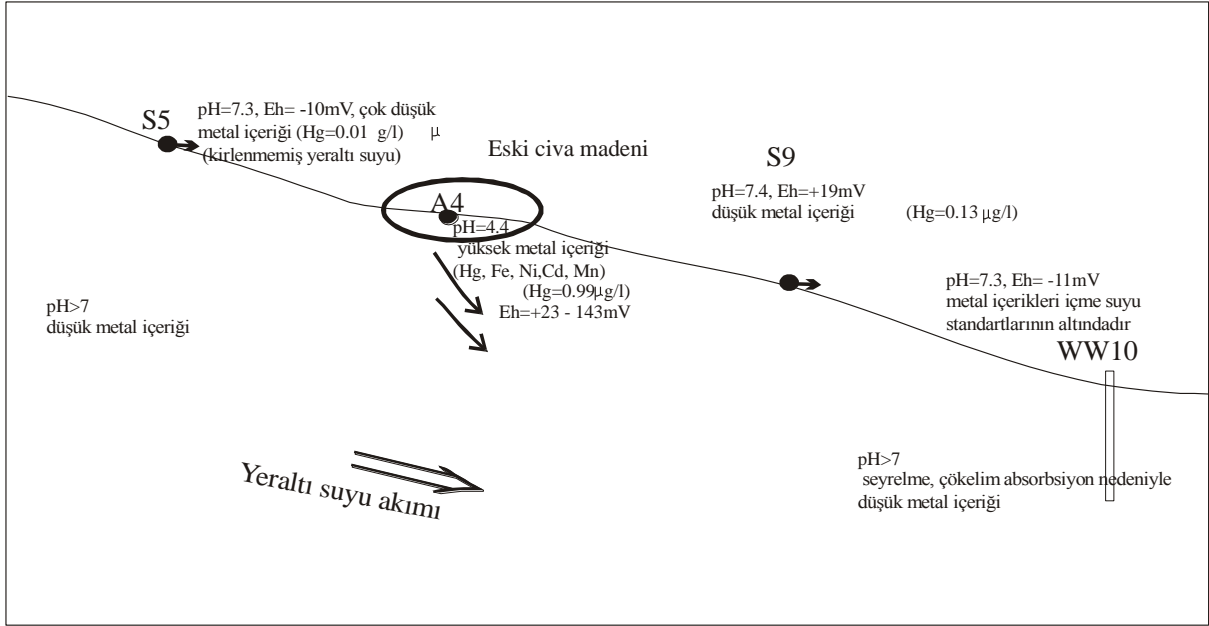
S5 örneği Hg yataklarının olmadığı bir alandaki bir kaynaktan alınmıştır ve 0.10 µg/l gibi düşük bir Hg derişimine sahiptir. Diğer yeraltı su örneklerinin (S8, S9 ve WW10) Hg derişimleri S5 örneğinden (0.01 µg/l) yüksektir ve 0.04 ile 0.13 µg/l arasında değişmektedir. Bu çalışmada alınan bütün örneklerde Hg Türk içme suyu standartlarındaki 1.0 µg/l'den ve WHO (1993)'de tavsiye edilenden düşüktür. Kimyasal analizler yüzey ve yeraltı suyunun birkaç elementçe az veya çok zenginleştiğini gösterir. Fakat yeraltı su örneklerinin ağır metal derişimleri düşüktür. WW10'un bulunduğu akiferdeki kireçtaşındaki karbonat mineralleri, maden alanından Al ve Fe bileşiklerinin birlikte çökmesiyle sonuçlanan asidik özellikteki suyu nötralize eder. Bu da yeraltı suundaki ağır metallerin azalmasına neden olur. Buna ilaveten, kirlenmemiş yeraltı suyunun bu çeşit bir seyrelme işlemi yeraltı suyunun akım yönü boyunca kirlenmelerin azalmasını sağlayacaktır (Şekil-8). Karaburun'da hala içme suyu olarak kullanılan yeraltı suyu örneklerinin Hg içerikleri Türk içme suyu standardını geçmemektedir. Bu nedenle, Karaburun'daki maden sahasının etrafındaki yeraltı sularında düşük oranlarda kirlilik söz konusudur.

Şekil-8 Kalecik (Karaburun) madeni çevresindeki yeraltı sularının akım yönü boyunca bazı kimyasal özelliklerindeki değişim
