## YOZGAT İLİ KADIŞEHİRİ İLÇESİ KIYILI KÖYÜ ASBEST MARUZİYETİ

### DR.EŞREF ATABEY

Jeoloji Yüksek Mühendisi  
Tıbbi Jeoloji Uzmanı  
Asbest Söküm Uzmanı  
www.esrefatabey.com.tr

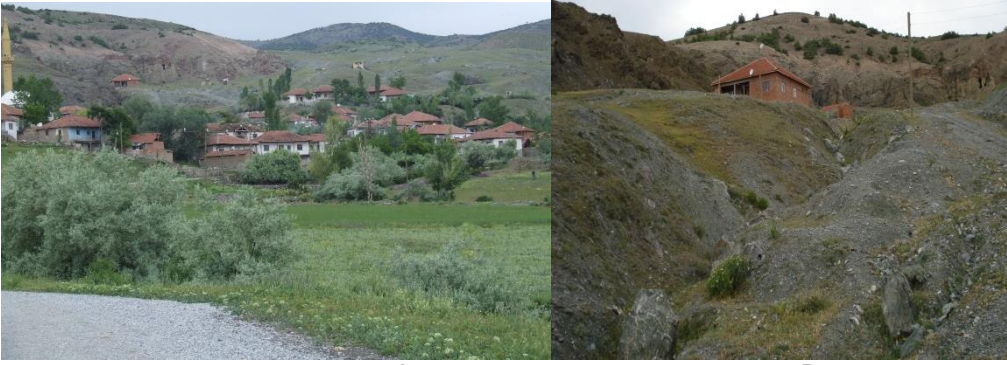
Kıyılı köyü ve çevresinde yüzeyleyen asbestli kayalar (A, B) ((Atabey, 2009, Atabey ve Şahan, 2009)

- 1-Köyün çevresinde görülen asbestli alanlar kapatılmalıdır.
- 2-Köydeki asbest malzeme kullanılmış evlerin ıslahı yapılmalıdır.
- 3- Köy halkı asbest maruziyeti ile ilgili bilgilendirilmelidir.

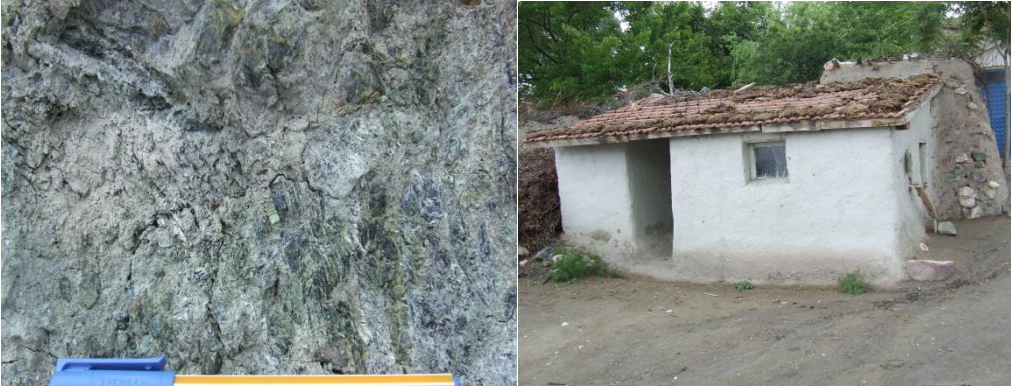
Yozgat Kadışehri ilçesi Kıyılı köyünde serpantinleşmiş kayalar içinde krizotil asbest oluşumları mevcuttur. Köyün evlerinde damların izolasyonunda ve sıvada asbestli malzeme kullanılmıştır.

Kıyılı köyü asbest lifleri (A), duvarlarda ve sıvada kullanılan asbestli malzeme (B) (Atabey, 2009, Atabey ve Şahan, 2009)
