ÇERNOBİL NÜKEER SANTRAL KAZASININ 30. YILINDA DURUM?

Yüksel Atakan Dr., Radyasyon fizikçisi, Almanya, ybatakan@gmail.com

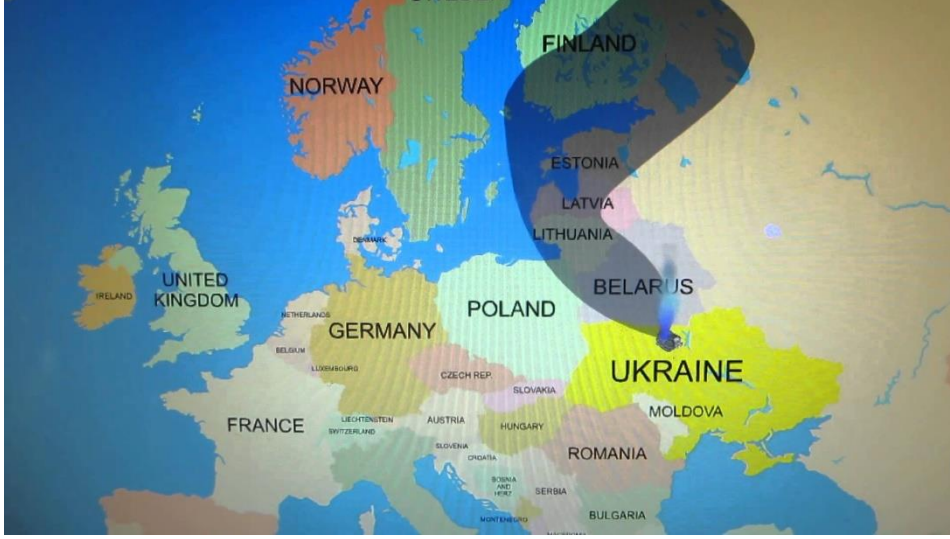
Şekilde, kazadan hemen sonra radyoaktif maddelerle yüklü bulutların hava akımlarıyla Finlandiya'ya doğru taşınması gösteriliyor.

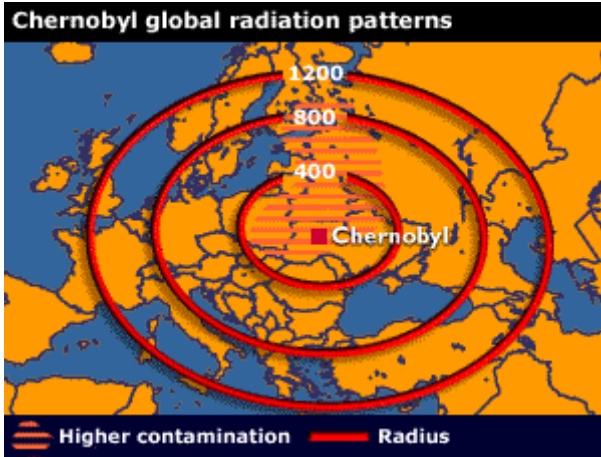
Şekilde, Çernobil kaynaklı topraktaki radyoaktif bulaşmanın 1200 km yarıçaplı ülke ve bölgelere doğru etkisi görülüyor.

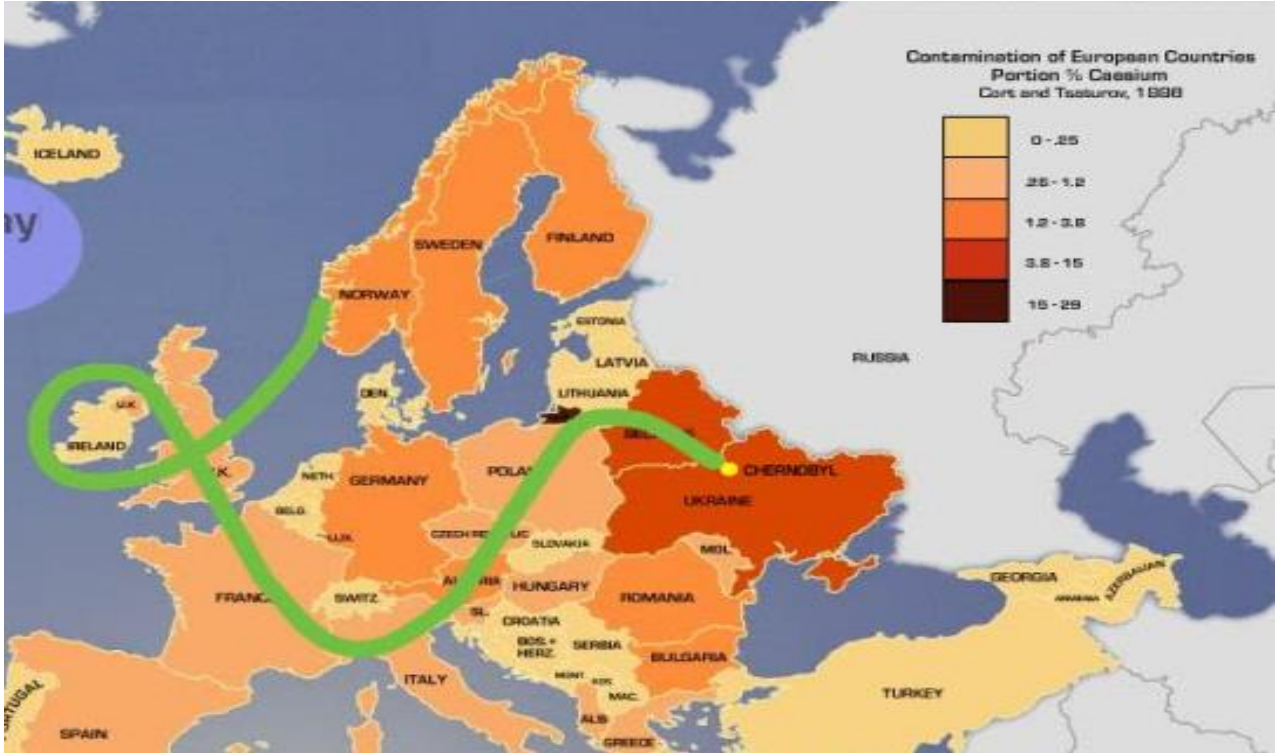
Çernobil'den yayılan radyoaktif sezyum ile Avrupa ülkeleri topraklarındaki bulaşma artımı (% fazlalık olarak, 1998)

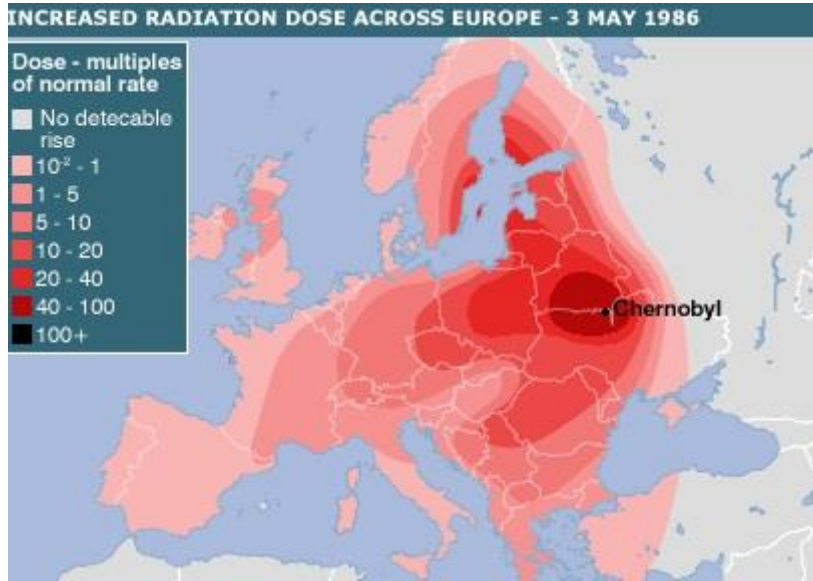
3 Mayıs 1986 günü, normal ortalama doğal radyasyon dozlarının katları olarak Avrupa'da Çernobil kazası nedeniyle oluşan dozlar (Batı Türkiye'deki artım doğal radyasyon dozunun 0,024 ile 2,4 mSv katı kadar)

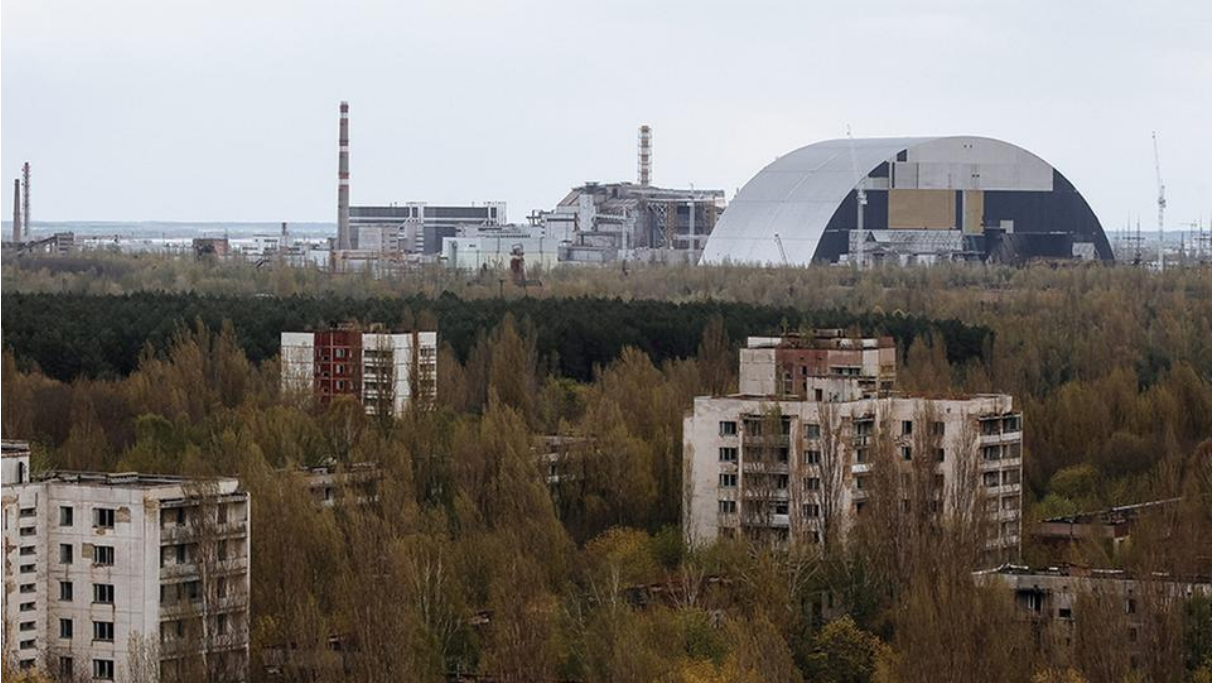
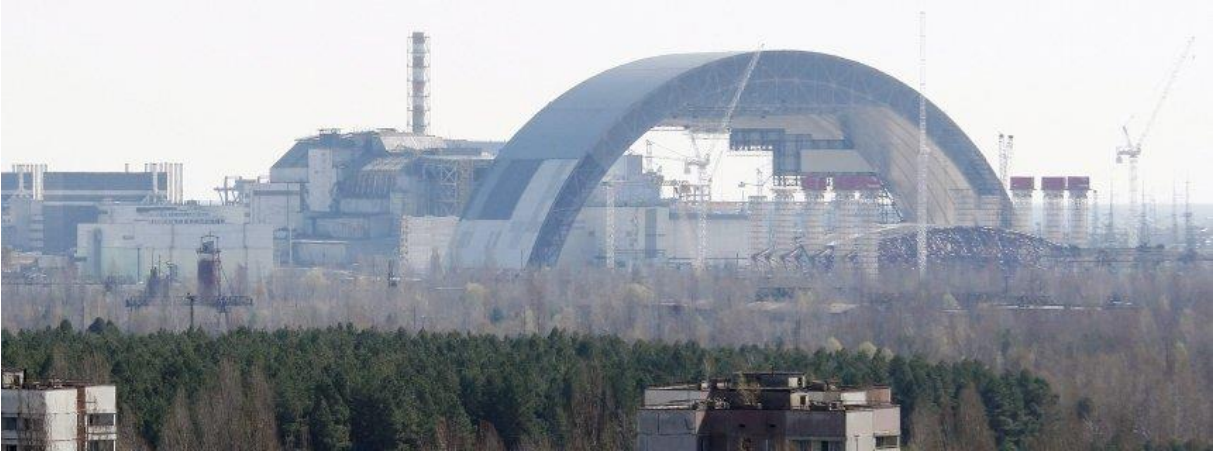
Resimde arkada beton duvarlarla kapsüllenmiş eski yapı (sarkofag) ve bunu içine alacak yarım silindir biçimindeki kalın çelik yapının bir bölümü görülüyor (2017'de bitirilmesi planlanıyor)

Çernobil'de kaza geçiren 4 No'lu reaktör binası kazadan sonraki yıllarda kalın beton duvarlarla çevrilerek kapsüllenmişti. Sarkofag (lahit) denilen bu yapının duvarları aradan geçen 30 yılda yavaş yavaş dökülmeye yüz tuttuğundan bunu tümüyle içine alacak yarım silindirik biçimindeki kalın çelik bir kılıfın yapımı bugün sürüyor. 2017'de bitirilmesi planlanan bu yapının maliyeti 2,1 milyar Avro'yu geçecek (Önce hesaplananın 3 katı). Bu paranın büyük bir bölümünü G7 ülkeleriyle Rusya karşılıyor.

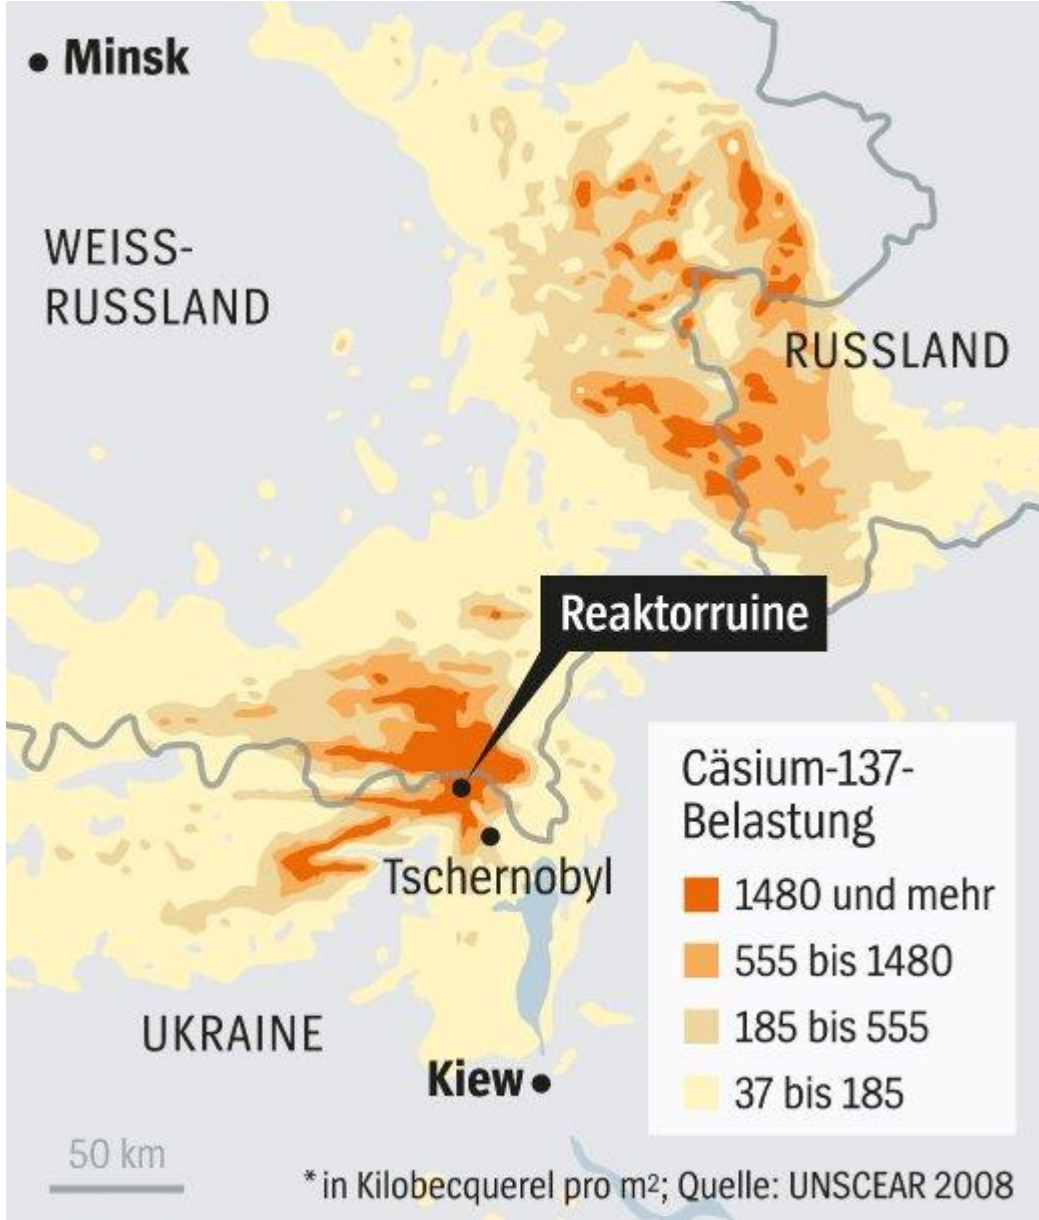
Şekil 1: Çernobil ve çevresinin toprağındaki sezyum 137'nin dağılım miktarları **kiloBecquerel/m²** olarak gösteriliyor /4/ (Yukarıdan aşağıya): **Beyaz Rusya, Rusya, Reaktör harabesi, Çernobil, Ukrayna, Topraktaki Sezyum 137, 1480'den çok, 555-1480...**

Çernobil reaktörünün 30 km yarıçaplı çevresi yasak bölge olup buranın toprağında, yerine göre farklı miktarlarda, en çok bulunan radyoaktif madde sezyumun Cs 137 radyoizotopudur. 30,5 yıl yarılanma süresi olan Cs 137, aradan geçen 30 yılda yarıya inmiştir. Bunun, zamanla gitgide azalarak, doğal düzeye inebilmesi için daha 200 yıl gerekiyor.

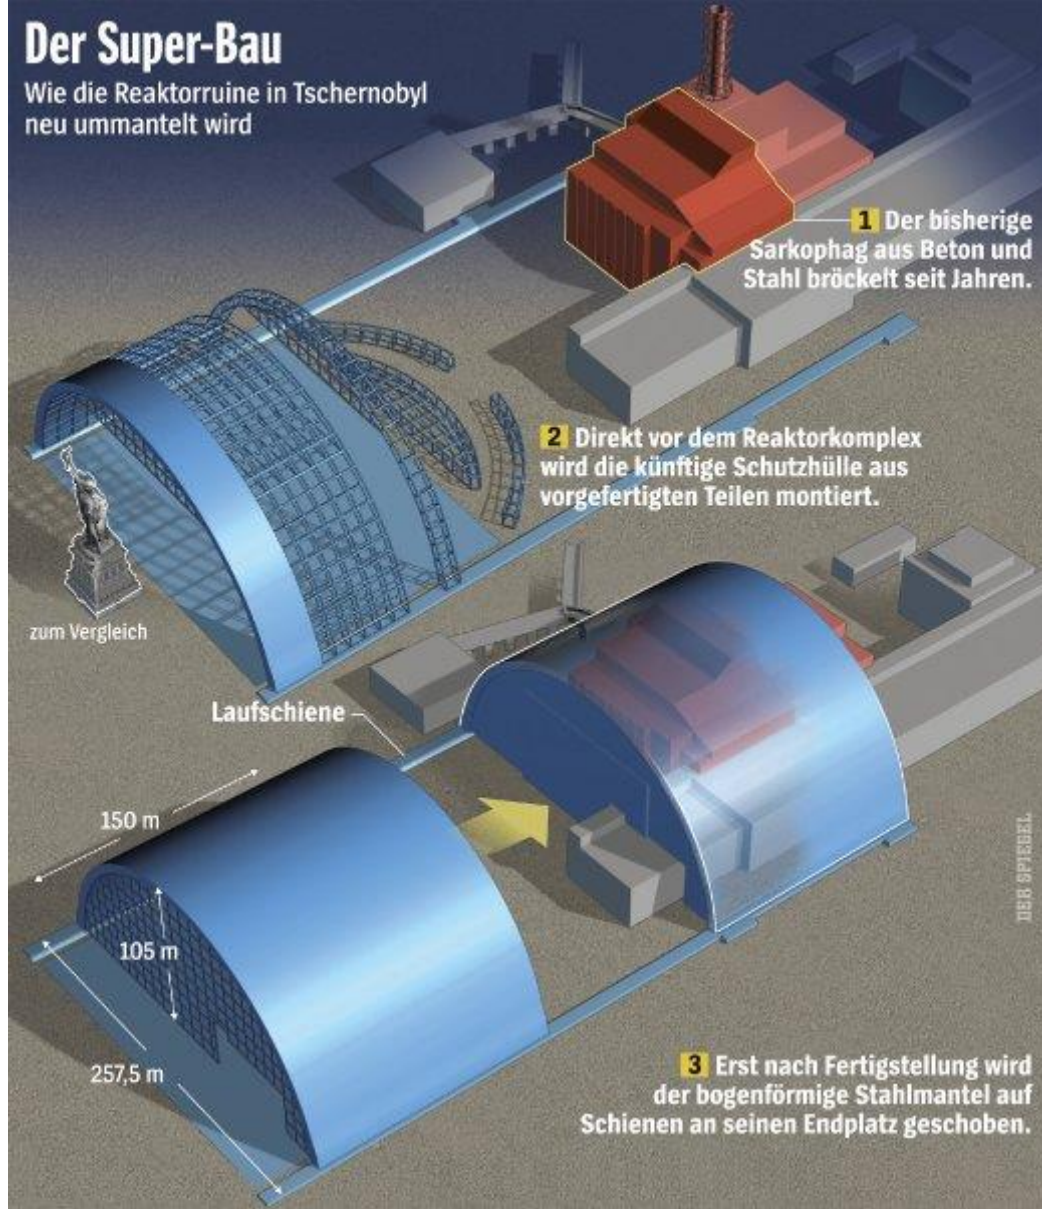
Şekil 2: Çernobil lahitine, yeni çelik kılıf /4/ (Yukarıdan aşağıya:Devasa Yapı: Çernobil'deki harabenin nasıl mantolanacağı, 1: Şimdiki betondan yapı (lahit) yıllardır dökülüyor, 2: Şimdiki lahit yakında, yeni kılıfın hazır parçalardan nasıl birleştirileceği, 3: Yapımı bitirdikten sonra yarım silindirik şeklindeki kılıf raylar üzerinde yerine yerleştirilecek, solda: karşılaştırmak için, New York'taki Özgürlük Heykeli görülüyor).

Reaktör binasının yeni kılıfı, 25.000 ton çelikten olacak ve 100 yıl dayanacak şekilde yapılıyor.

Şekil 2'de görüldüğü gibi devasa kılıf, parçalar bitirilince raylar üzerinde yürütülerek, eski yapının üzerine yerleştirilecek. Yeni güvenlik kılıfı (New Safe Confinement, NSC) denilen bu devasa yarım silindirin genişliği 260 m, uzunluğu 165 m ve yüksekliği de 110 m. Bunun silindirik tavanında, bir çok sanayi binalarında olduğu gibi raylı vinçler bulunacak ve ileride yeni kılıf yerine konulduktan ve dışarıyla ilişkisi hava kaçırmayacak şekilde kesildikten sonra, eski binanın sökülmesine ve içindekilerin taşınmasına başlanabilecek. Bu işlerle ilgili yeni teknikler geliştirilecek.

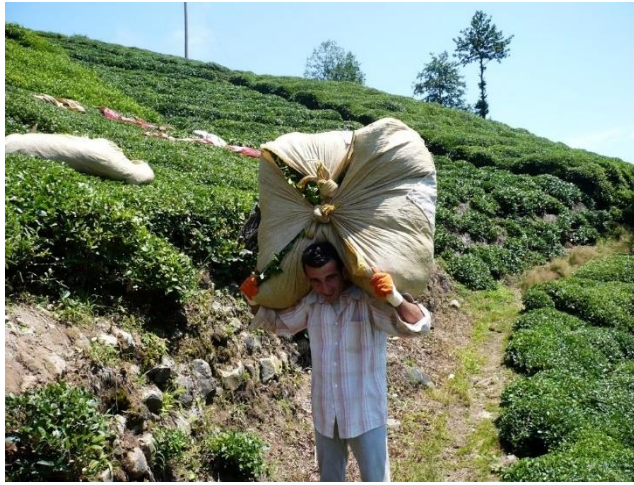
Şekil 3 : Çay torbalarının taşınışına bir örnek. 1986’da çay işçilerinin bu yakın temas sonucu dıştan aldıkları radyasyon dozları, personel ve alet yetersizliğinden, kapsamlı ölçüm yapılamadığı için belirlenememiştir/5/.

Almanya ve Türkiye genelinde Çernobil’in etkisinden kaynaklanan radyasyon dozu miktarı, doğal radyasyon dozunun % 1,5 ve % 4’ü dolayındadır. Bir başka deyişle, Çernobil radyoaktivitesi sonucu, halkın sürekli etkilendiği doğal radyasyon dozuna bu miktarda ek bir radyasyon dozu oluşmuştur (Ayrıntılar için Bkz /5/). Bu doz miktarları, vücudun doğal kaynaklardan sürekli aldığı dozun değişim aralığında (kişi başına yılda: 1-10 mSv) kaldığından, Çernobil’in vücutta belirgin bir hasar oluşturması beklenmiyor. Ancak aşırı radyoaktivitenin ölçüldüğü belirli yörelerdeki insanlarda (örneğin Doğu Karadeniz bölgesindeki çay ve fındık işçilerinde) etkinin ne ölçüde olduğunun belirlenebilmesi için, bilimsel araştırmacıların katılımıyla kapsamlı, uzun süreli (10-30 yıl gibi) epidemiyolojik çalışmaların yapılmasını gerekiyordu. Bu gibi bilimsel çalışmalar ve araştırmalar ise Türkiye’de bugüne kadar yapılmamıştır. Doğu Karadeniz bölgesinde bulunan çok sayıdaki çay fabrikasında çalışan sayıları 100.000’i geçen çay işçilerinin sırtlarında taşıdığı çuvallardan (bkz.Şekil 3) ya da fabrikalardaki bantlardaki yüksek
