## VAN İLİ SU KAYNAKLARI-POTANSİYELİ VE KALİTESİ

**DR. EŞREF ATABEY**

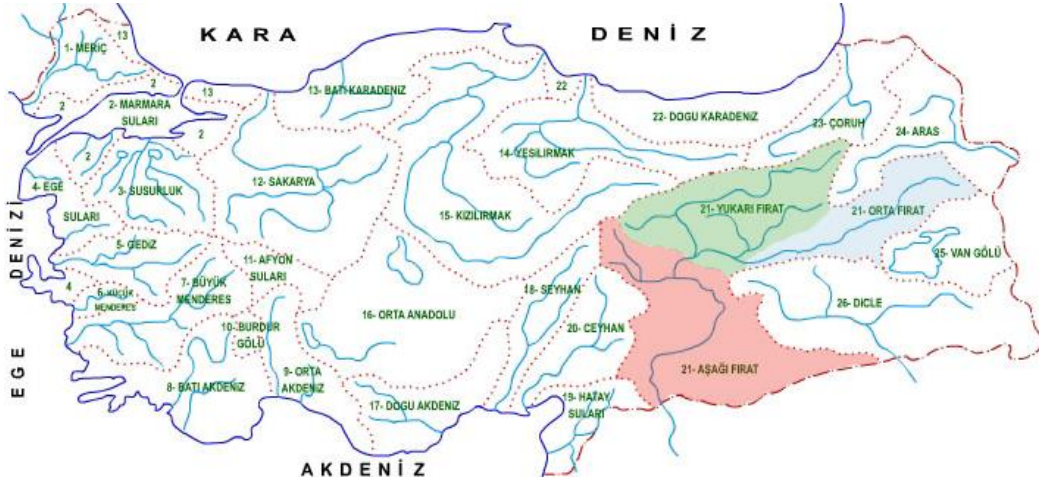
Türkiye akarsu havzalarını gösteren harita

Van ili Türkiye su havzaları haritasındaki bölümlenmeye göre, Van Gölü Havzası (25 nolu havza) ve Orta Fırat Havzası (25 nolu havza) içinde kalır.
