## YALOVA İLİ SU KAYNAKLARI-POTANSİYELİ VE KALİTESİ

**DR. EŞREF ATABEY**

Jeoloji Yüksek Mühendisi

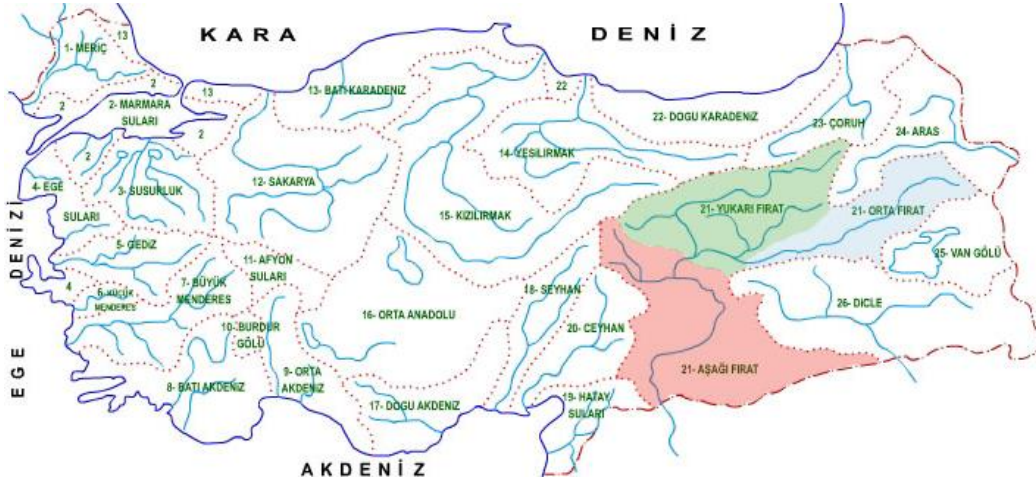
Yalova ili Türkiye su havzaları haritasındaki bölümlenmeye göre, Marmara Suları Havzası (2 nolu havza) içinde kalır.

Türkiye akarsu havzalarını gösteren harita
