## KÜTAHYA İLİ ASLANAPA İLÇESİ KUREYŞLER KÖYÜ ASBEST MARUZİYETİ

### DR.EŞREF ATABEY

Jeoloji Yüksek Mühendisi  
Tıbbi Jeoloji Uzmanı  
Asbest Söküm Uzmanı  
www.esrefatabey.com.tr

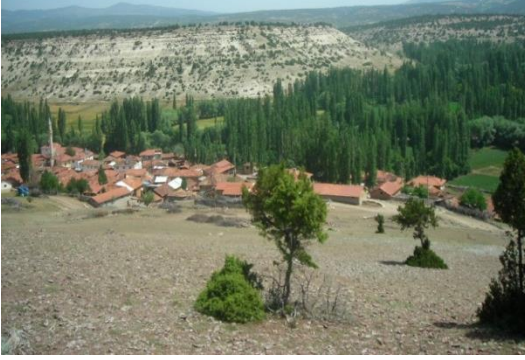
A

Kütahya Aslanapa ilçesi Kureyşler köyü 250 m batısında amfibol asbest oluşumları vardır. Amfibol asbest; radyolarit, kireçtaşı, serpantin, kalkışist, tremolit, andezit, çört, kuvarsitten oluşan istif içindeki mermer ile şist dokanağında oluşmuş, mavimsi, beyaz, gri renkli olup, tremolit asbest türüdür. Asbest malzeme köyde uzun yıllar sıva ve badanada kullanılmıştır.

A- Kureyşler köyü, B-Asbestli alanlar (Atabey, 2009).

- 1-Köyün yakınında bulunan eski asbest ocakları yarmaları kapatılmalıdır.
- 2-Köydeki birkaç evde kullanılan asbest malzemeden arındırılmalı, rehabilite edilmelidir.
- 3- Köy halkı asbest maruziyeti ilgili bilgilendirilmelidir.

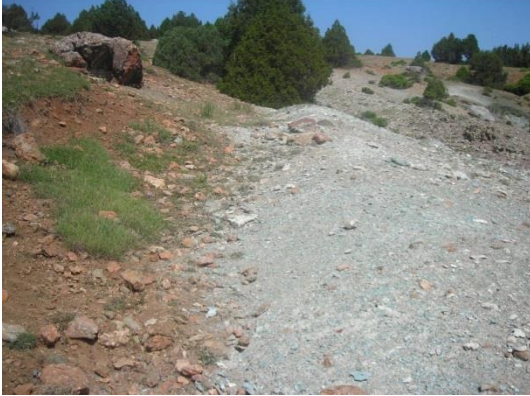
B

A- Kureyşler köyü batısındaki amfibol asbest oluşumu, B- Konutların damlarında ve sıvalarında asbest, geçirimsiz ve badana malzemesi olarak kullanılmıştır (Atabey, 2008b)
